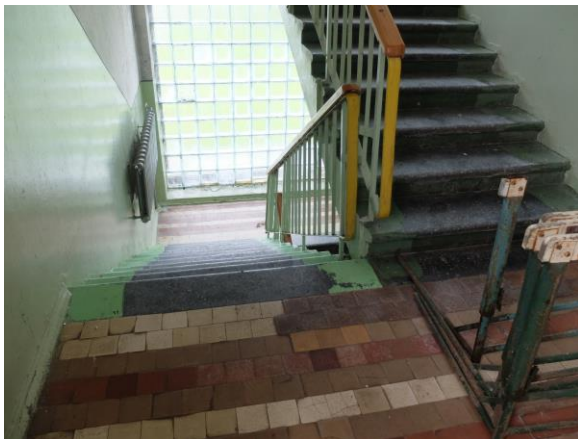
(Att. Nr. 27.).

atjaunošanas darbi. Kāpņu laida izmērs 1330mm. (Sk. Att. Nr. 27., 28.).

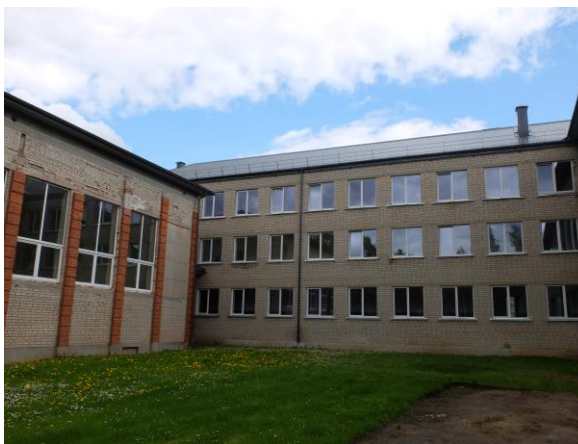
(Att. Nr. 29.).

Ēkai 70% logu ir jau nomainīti uz PVC logiem ar $U=1,6 [W/(m^2K)]$. Ārdurvis un iekšdurvis nav mainītas, jāmaina saskaņā ar Energoadita slēdzienu. Kuru veicis SIA „Buldex” 08.02.2016. Ēkas energosertifikāta Nr. 1-23.02.2016.

Tehniskais stāvoklis kopumā vērtējams **kā nosacīti apmierinošs**.

Iekšējā apdares un arhitektūras detaļu tehniskais stāvoklis kopumā vērtējams **kā neapmierinošs**. (Sk. Att. 5-8. 25,26,29,30)

3. Nepieciešams nomainīt neatbilstošos logus un durvis.
4. Pa ēkas perimetru kur var noverot plaisas un ķieģeļu izdrupumu zem monolītas dzelzsbetona joslas veikt mūra pārmūrēšanas un pastiprināšanas pasākumus.

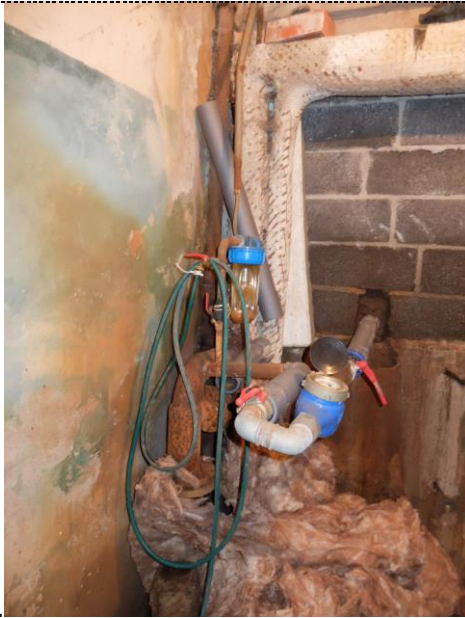
Apsekojamai ēkai ir izbūvēts vietējais ūdens apgādes ievads ar aukstā ūdens patēriņa skaitītāju. Visi ūdensvadi ir no tērauda caurulēm bez izolācijas.

Pagrabstāvā kanalizācijas cauruļvadu tehniskais stāvoklis vērtējams **kā neapmierinošs**. Aukstā ūdens apgādes un kanalizācijas tīkli kopumā ir **neapmierinoša** tehniskā stāvoklī.

(Att. Nr. 33. Ūdens ievads ēkā, A daļa).

5. Pa ēkas perimetru izbūvēt apmali.
6. Veikt apkures sistēmas pārbūvi.
7. Veikt ventilācijas sistēmas pārbūvi.
8. Veikt auksta un karsta ūdens sistēmas pārbūvi.

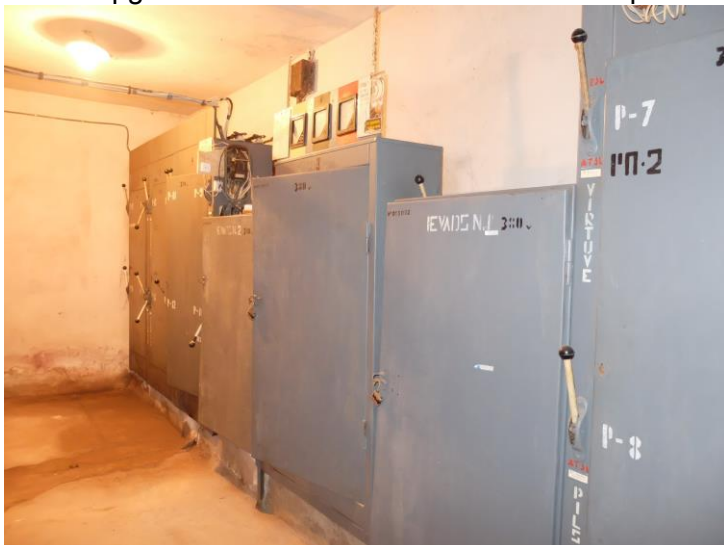
(Att. Nr. 34.).

Ekai ir izbūvēta centrālā elektro sadales telpa ar kopēju patērētās enerģijas uzskaiti. Elektroapgādes aprīkojums ir morāli novecojis. Elektroapgādes sistēmas tehniskais stāvoklis kopumā vērtējams kā **neapmierinošs**.

9. Veikt čuguna kanalizācijas cauruļvadu nomaiņu pret PVC caurulēm.
10. Veikt elektroinstalācijas sistēmas pārbūvi.
11. Veikt ēkas siltināšanu atbilstoši saskaņā ar Energoadīta slēdzienu, kuru izpildījis SIA „Buldex” 08.02.2016. Ēkas energosertifikāta Nr. 1-23.02.2016.

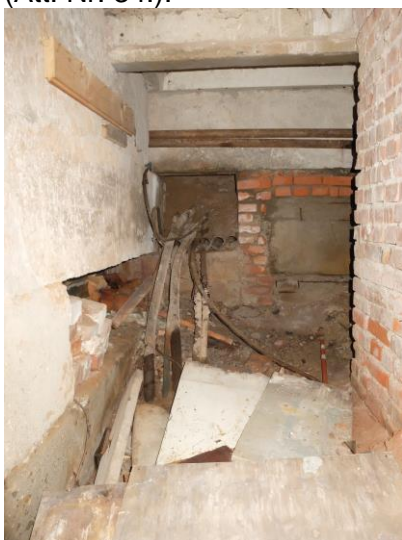
(Att. Nr. 36. Elektrības ievads ēkā, Atlauta jauda 100A, pagrabstāvs, A daļa).
