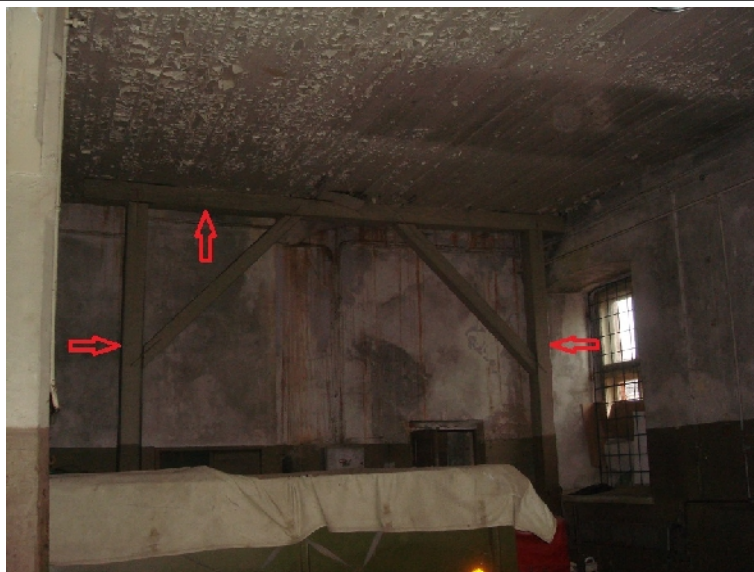
F-1

Bēniņu pārsegums. Darbnīcas ziemeļaustrumu stūrī uzstādīti papildus balsti zem degšanas rezultātā bojātās pārseguma konstrukcijas.

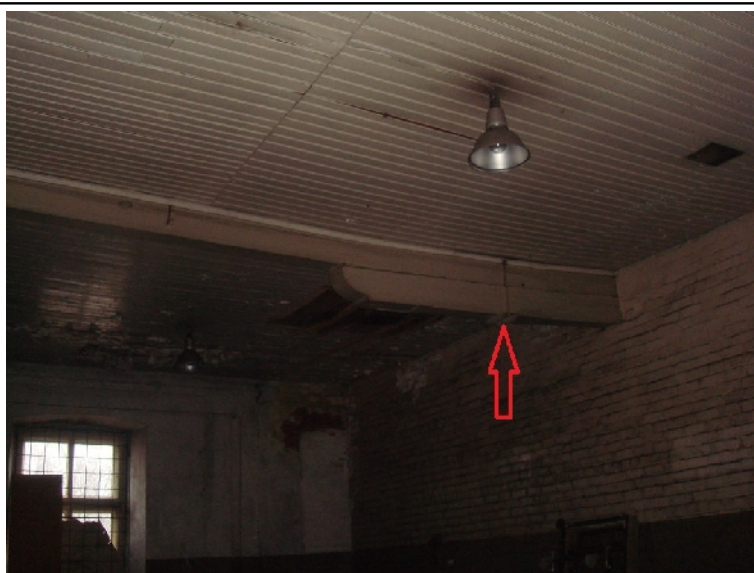
F-2

Bēniņu pārsegums. Pasijai demontēts balsts un izveidota piekare. Redzamas pasijas izlieces

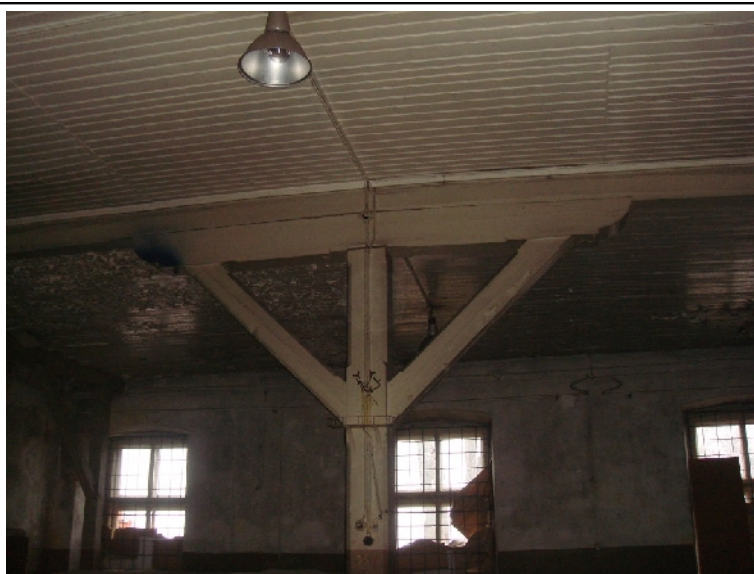
F-3

Bēniņu pārsegums. Balsta konstrukcija. Pasijas balsts bez būtiskām izmaiņām un redzamiem defektiem.

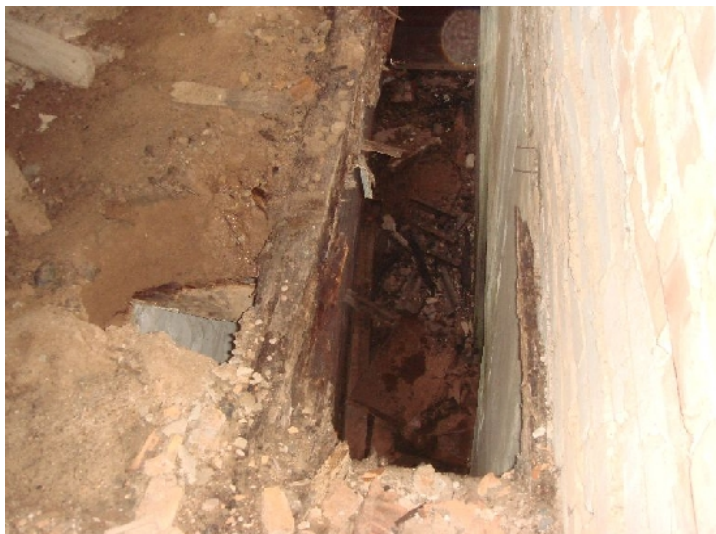
F-4  
Pārsegums. Sija gar asi "3" satrupējusi.  
Melno griestu dēļu iebrukusi telpā nr.3

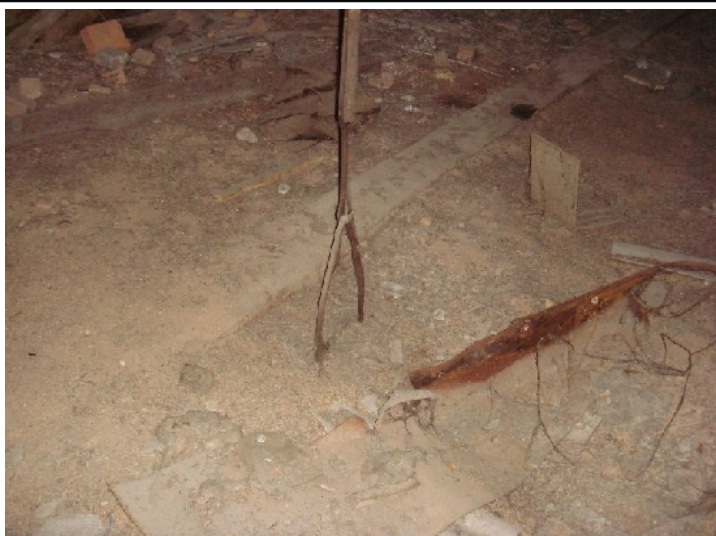
F-5  
Pārseguma iekare bēniņos

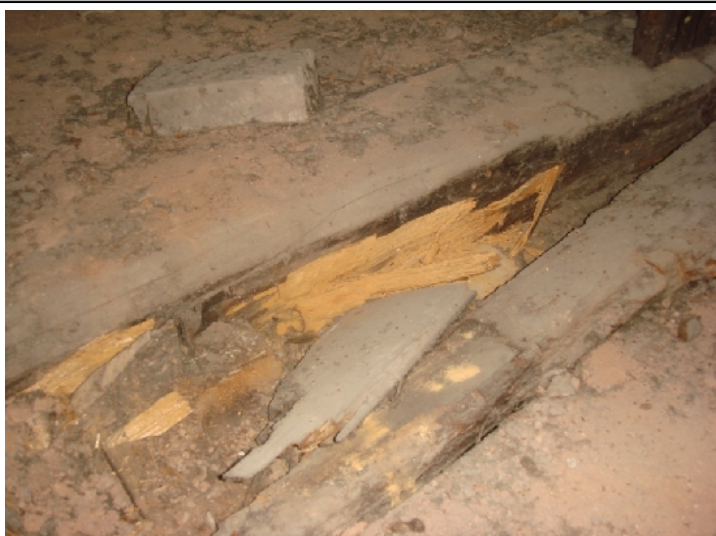
F-6  
Trupe sijas vidusdaļā.

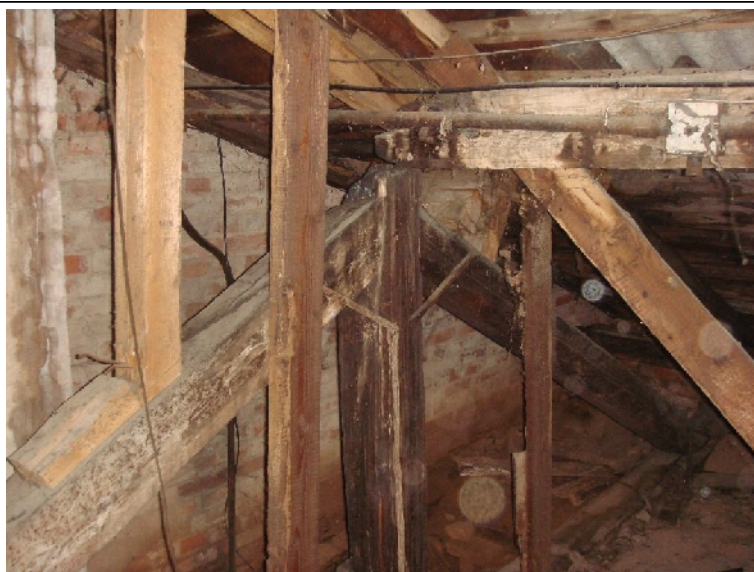
F-7  
Ziemeļaustrumu stūris. Izdedzis stata, koptura un spāres savienojums.

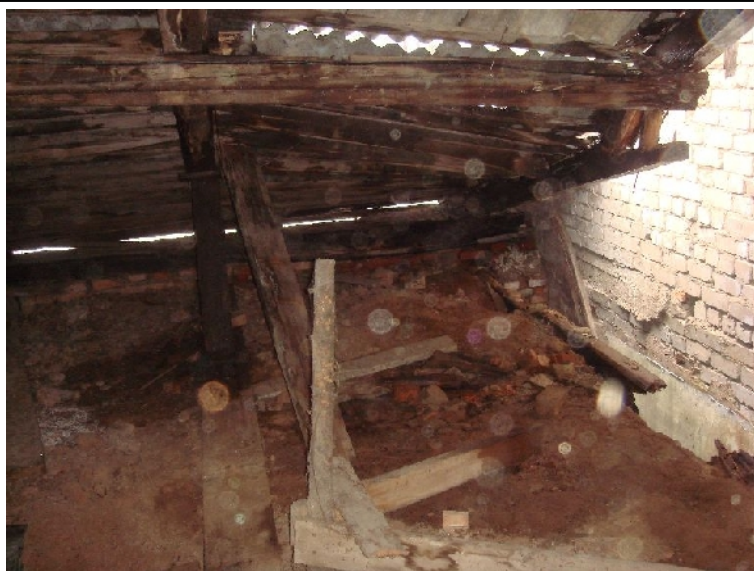
F-8  
Dienvidaustrumu stūris. Iebrucis pārsegums, pārlūzusi spāre.

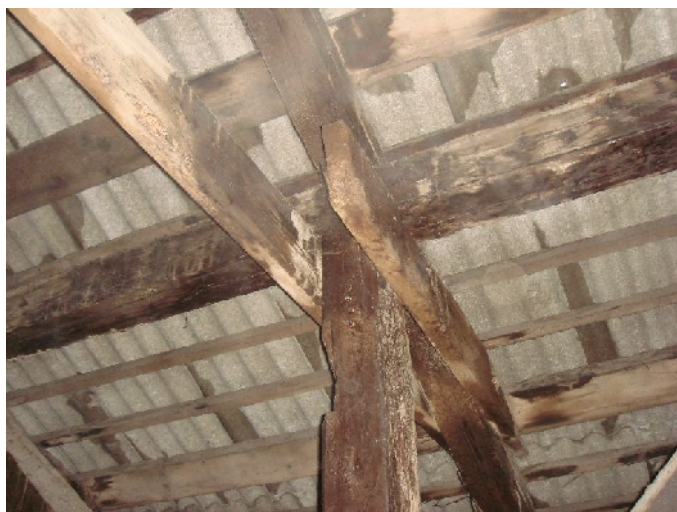
F-9  
Dubultsavilcei starp spārēm izzāgēts dēlis.

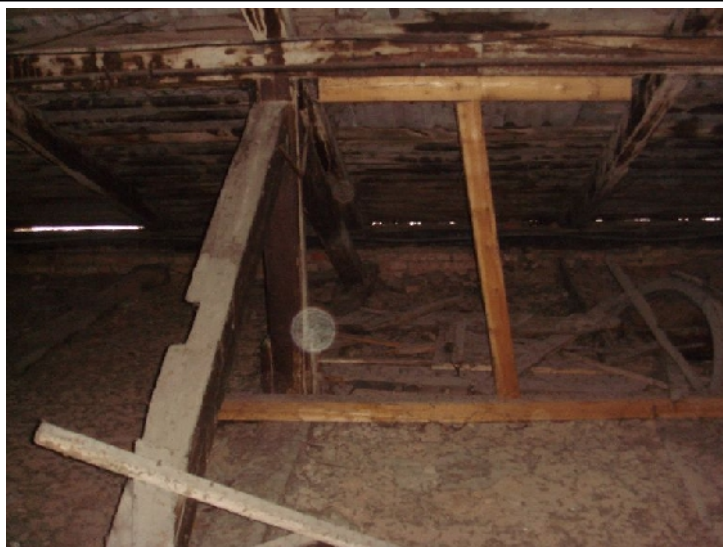
F-10

Papildstats jumta kopturim uzstādīts uz šķērssijas ar nepietiekamu šķērsgriezumu. Visa papildus konstrukcija deformējusies.

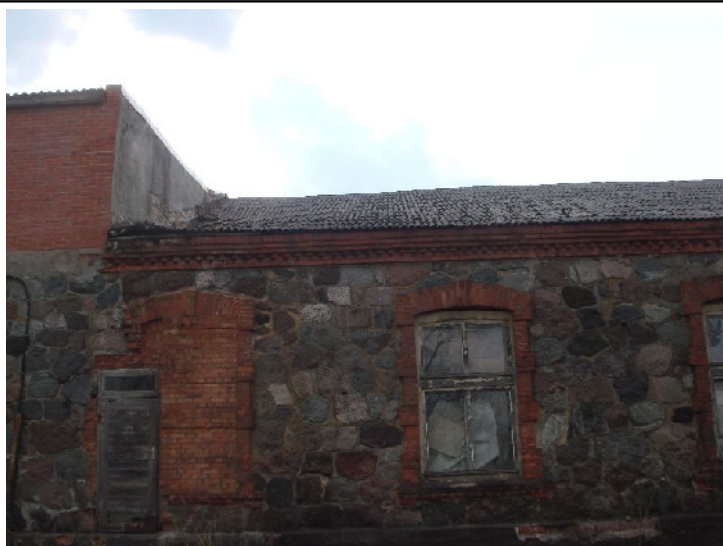
F-11

Ziemeļu fasāde. lebrucis jumts.

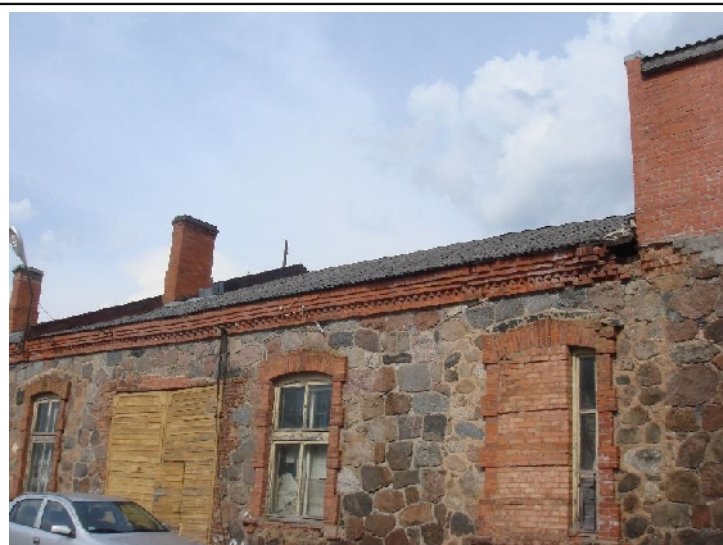
F-12

Dienvidu fasāde. Karnīzes ķieģeļu izdrupumi.
