Tehniskās apsekošanas atzinums

"Jaungulbenes alejas" pārbūves būvprojekta izstrāde un autoruzraudzība.
(būves nosaukums, kadastra numurs un adrese)

Atzinums izsniegts **2016.gada 18. maijs**

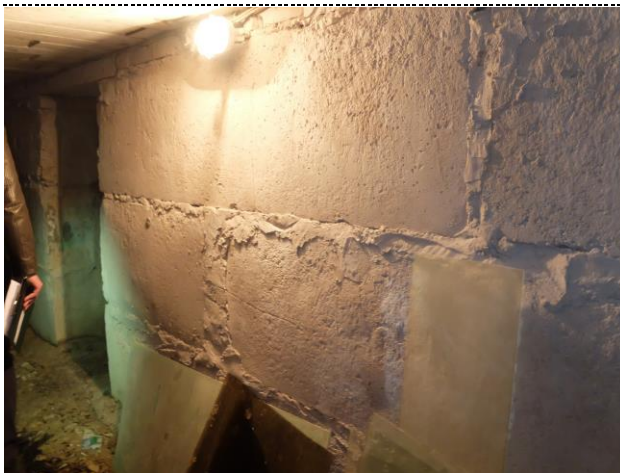
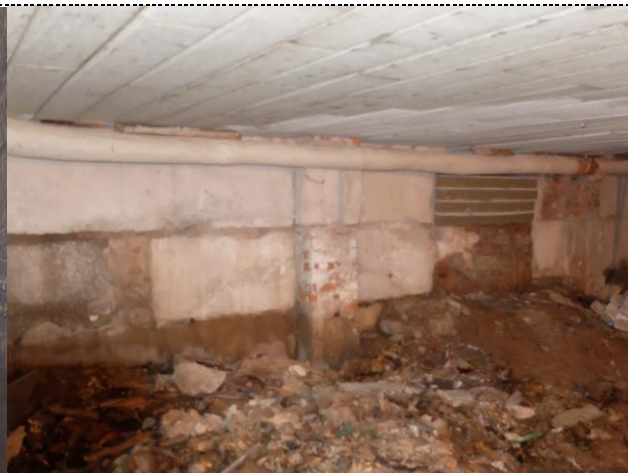
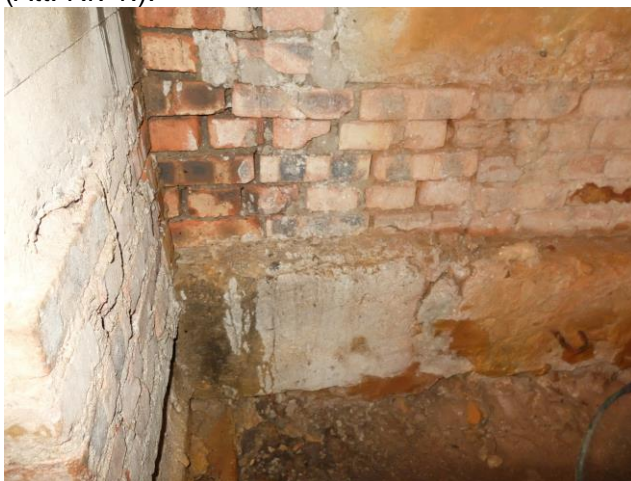
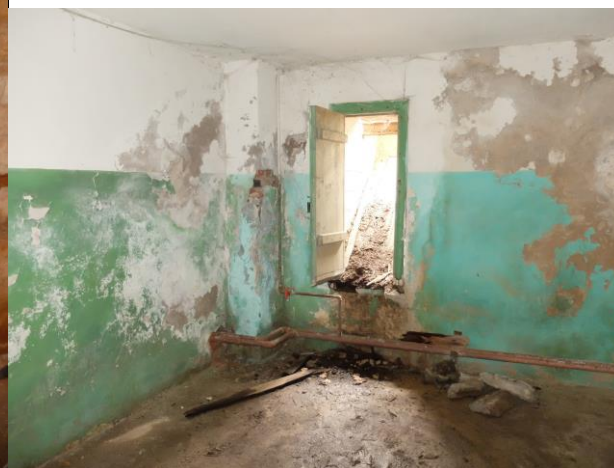
Apsekošanas objekta vai apsekošanas priekšmeta nosaukums. Īss konstatēto bojājumu un to cēloņu apraksts, tehniskā stāvokļa novērtējums atsevišķiem būves elementiem, konstrukciju veidiem, būves daļām. Atbilstība normatīvo aktu prasībām		Tehniskais nolietojums Vēsturiska daļa / jauna daļa (%)
3.1.	pamati un pamatne	35
<p>Pamati – lentveida un stabveida, materiāls - betons un dzelzsbetons. Vizuālās apsekošanas procesā netika konstatētas un novērotas plaisas vai citas deformācijas pazīmes pamatu elementos, kas ļauj secināt, ka pamati ir bez defektiem un to nestspēja ir pietiekoša.</p> <p>Kopējais ēkas pamatu izbūves tehniskais stāvoklis vērtējams kā apmierinošs. (Att. Nr. 1.,- 4.).</p>

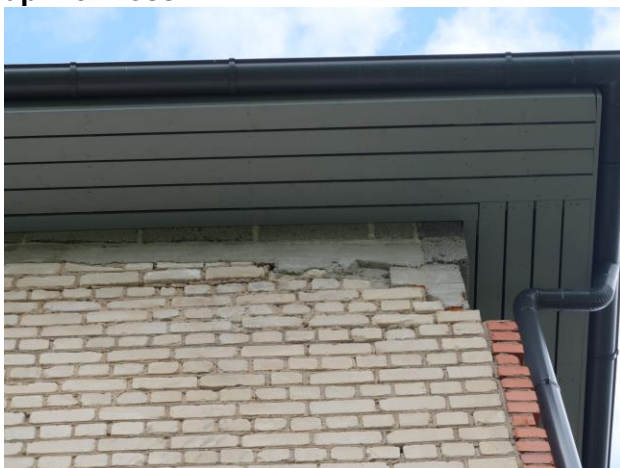
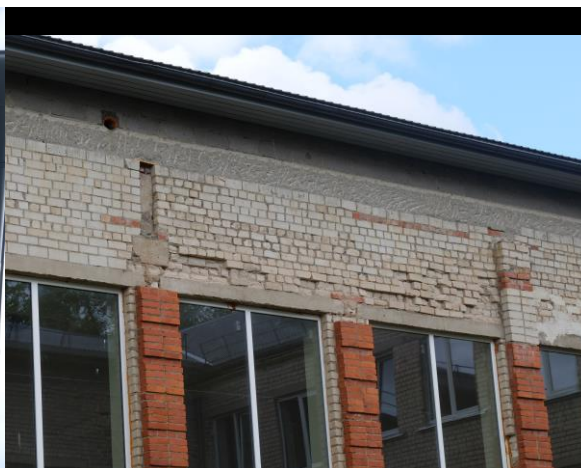
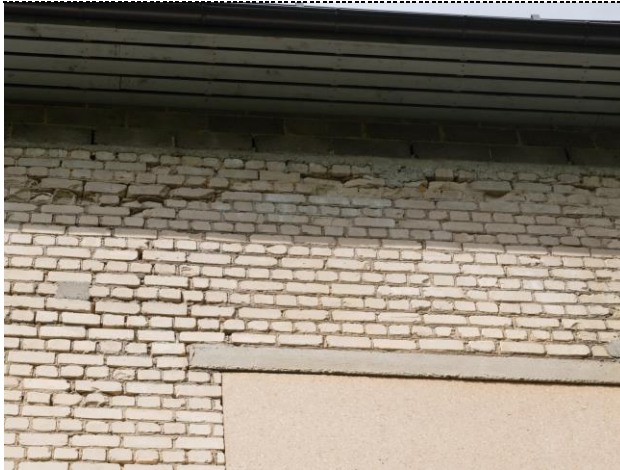
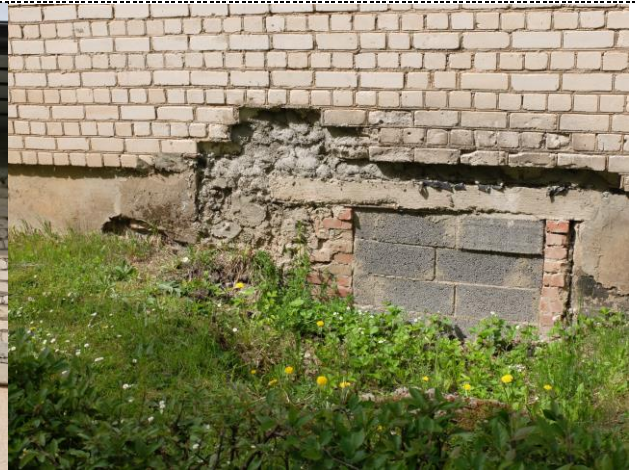
Sienas - ķieģeļu mūra no silikāt ķieģeļiem. Lielākā daļā ārsienu var novērot ķieģeļu izdrupumus. Pēc informācijas saņemtas no pasūtītāja, 2013.g. ēkai tika izbūvēts divslīpju jumts no koka karkasa ar profilēto metāla lokšņu iesegumu. Pa ēkas perimetru var novērot plaisas un ķieģeļu izdrupumus zem monolītas dzelzsbetona joslas uz kuras tiek balstītas koka mūrlatas. Šajās vietās ir nepieciešama mūra pārmūrēšana un pastiprināšana. Pastiprināšanai paredzēts apmetums ar metāla sietu.

Pārsedzes – saliekamās, materiāls - dzelzsbetons. (Att. Nr. 5.- 8.).

Ķieģeļu mūra sienu un pārsedžu tehniskais stāvoklis kopumā vērtējams kā **nosacīti apmierinošs**.

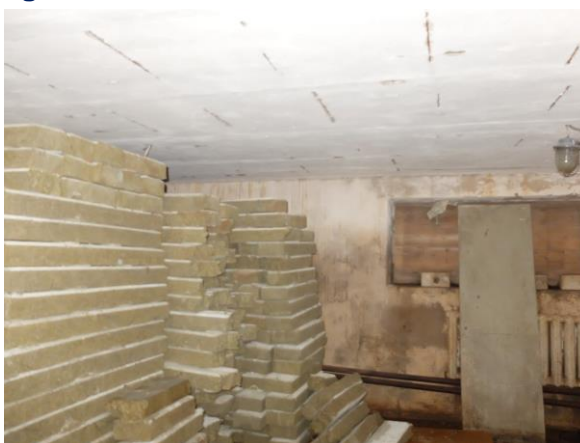
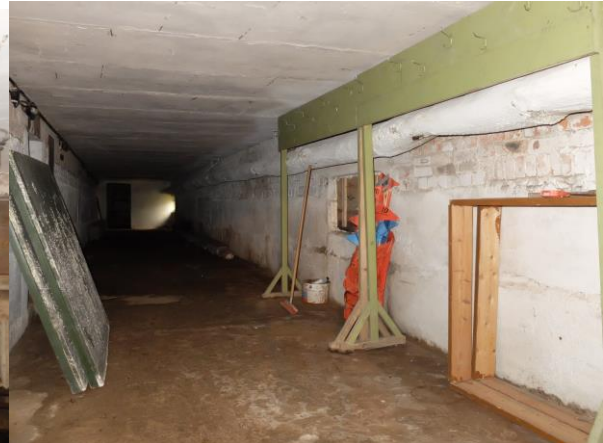
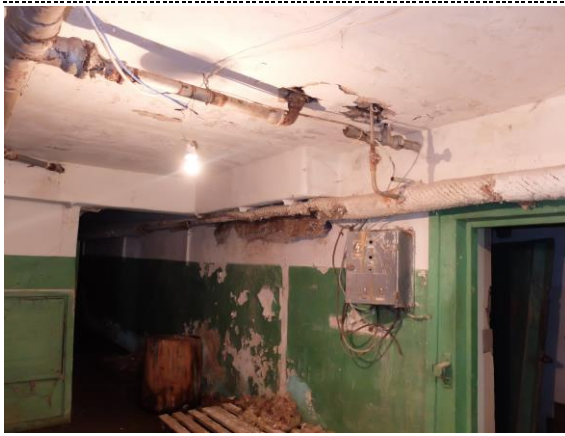
Lielam skaitam dobo dzelzsbetona pārseguma plātņu pagraba stāva pārsegumā ir nodrupis stiegrojuma aizsargslānis un plātnes apakšējais stiegrojums ir korodējis (Att. Nr. 9.-12.). Acīmredzot tas radies no rūpnieciskā procesa defektiem, piem., izgatavojot plātnes, netika ievērots pareizs stiegru sietu izvietojums vai ražošanas procesā notikusi sietu nobīde, līdz ar to stiegru aizsargslānis samazinājies un ekspluatācijas periodā, vietās, kur betona aizsargslānis ir nepietiekošs, tas ir nodrupis.

Pagraba dobo dzelzsbetona pārseguma plātņu tehniskais stāvoklis vērtējams kā **nosacīti apmierinošs**.

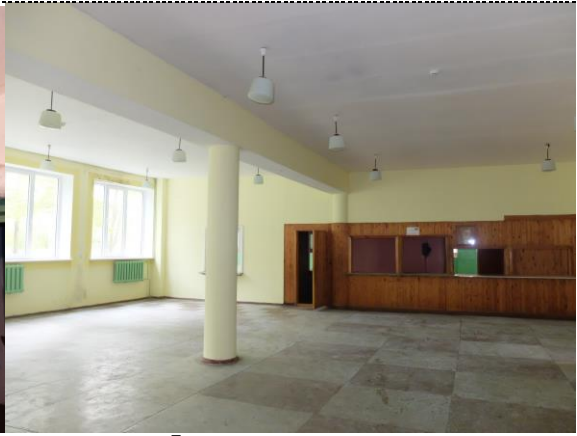
(Att. Nr. 12. Ēdnīcas telpa. 1.stāvs, A daļa).

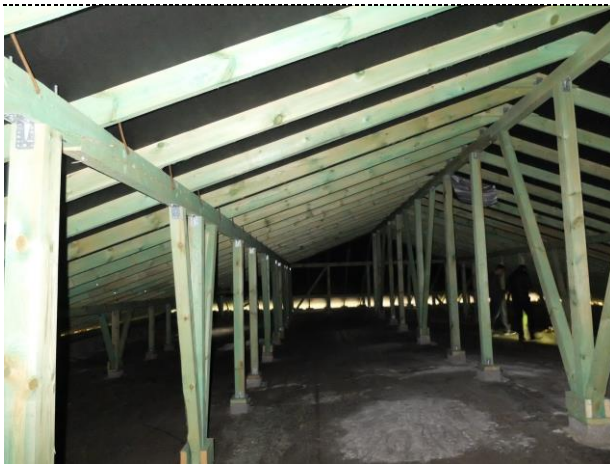
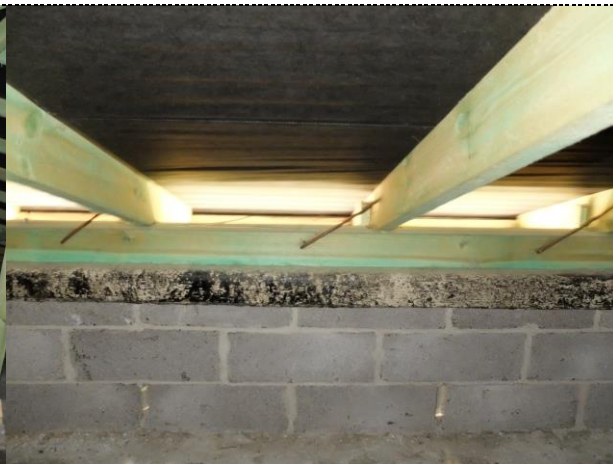
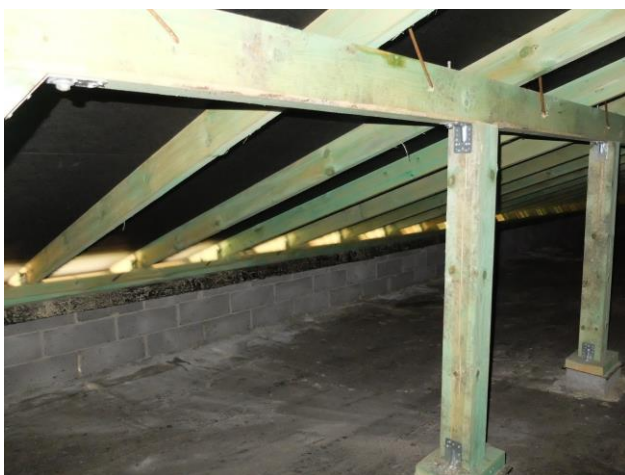
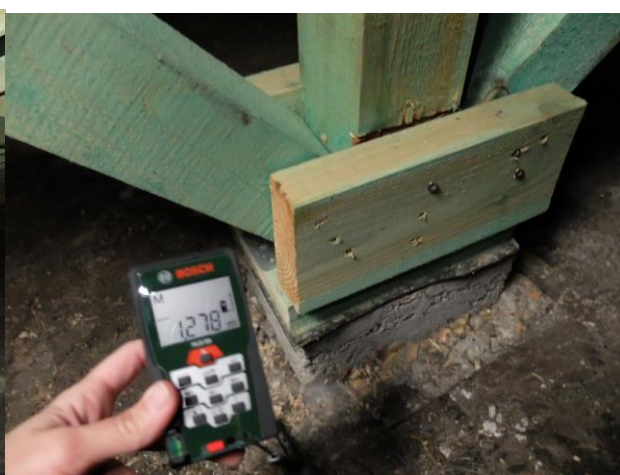
3.5.	jumta elementi: nesošā konstrukcija, jumta klājs, jumta segums, lietūsūdens novadsistēma	20
<p>Ekspluatācijas periodā ēkai veikta rekonstrukcija un virs savietotā jumta ir izbūvēta divslīpu jumta konstrukcija un izveidoti bēniņi. Ar jumta krēsla nesošiem elementiem. Spāres stiprinātas pie ārsienu mūrlatām ar šķērsgrīzumu jumta krēsliem ar vidējo soli 70-80 cm.(sk.pielikumu 2.,3)</p> <p>Jumta latojums veidots no retināto dēļu klāja 2,5 cm biezumā. Starp spārēm un latojumu uzklāta antikondensāta plēve.</p> <p>Jumta iesegums ieklāts ar profilētām skārda krāsotām loksnēm (tonis tumši pelēks).</p> <p>Ēkai ir ierīkota ārējā lietūs ūdens novadīšana no skārda teknēm un notekām. Apsekošanas periodā tika novērots, ka lietūs ūdens noteces ir tehniski apmierinošā stāvoklī.</p> <p>Jumta nesošā konstrukcija- spāru sistēma pa koka brusu krēslu. (Att. Nr. 21.-24.).</p> <p>Jumta iesegums – metāla loksnes.</p> <p>Jumts veidots kā divslīpju jumts ar ārējo notekūdens sistēmu. (Sk. Att. Nr. 5.).</p> <p>Jumta nesošo konstrukciju elementu tehniskais stāvoklis kopumā vērtējams kā apmierinošs.</p>

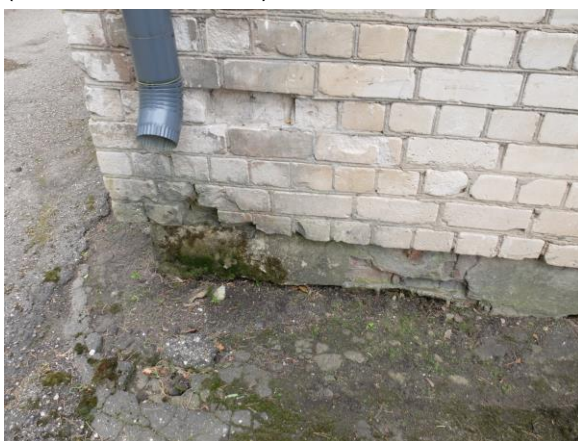
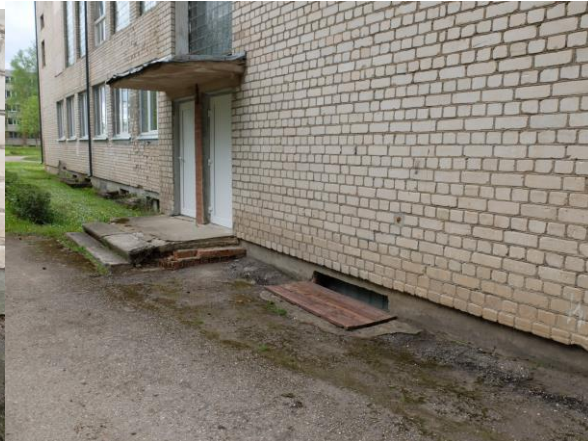
lieejas lieveņu un apmales tehniskais stāvoklis kopumā vērtējams **kā neapmierinošs**.
(Sk. Att. Nr. 25., 26.).
