**Gulbenes vidusskolas vienkāršota renovācija  
Gulbene, Skolas ielā 12.**

**Apsekošanas tehniskais slēdziens**

***Gulbenes vidusskolas apsekošanas akts,  
Gulbenē Skolas ielā 12.***

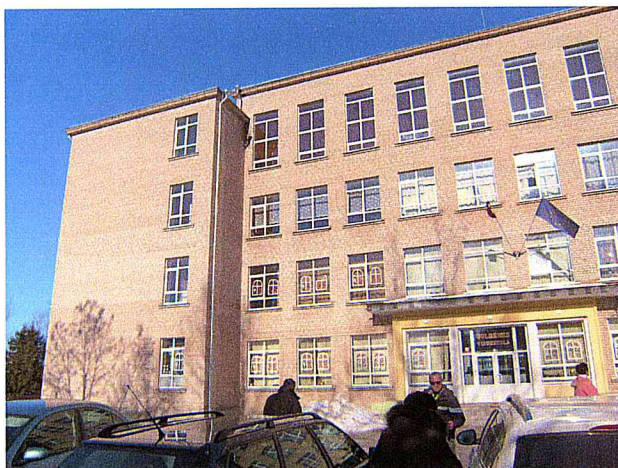
1. Ēkas DA fasāde.

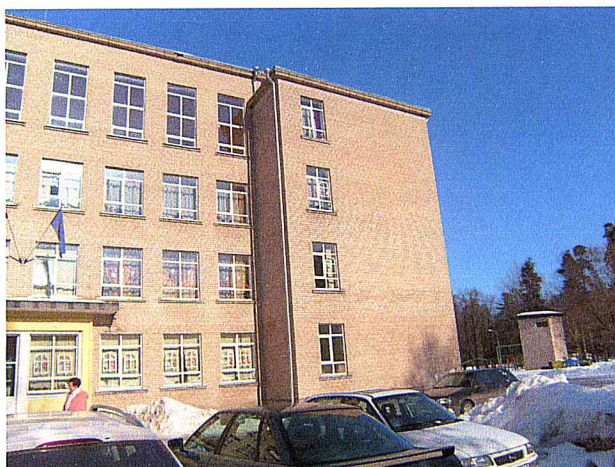
2. Ēkas DA fasāde.

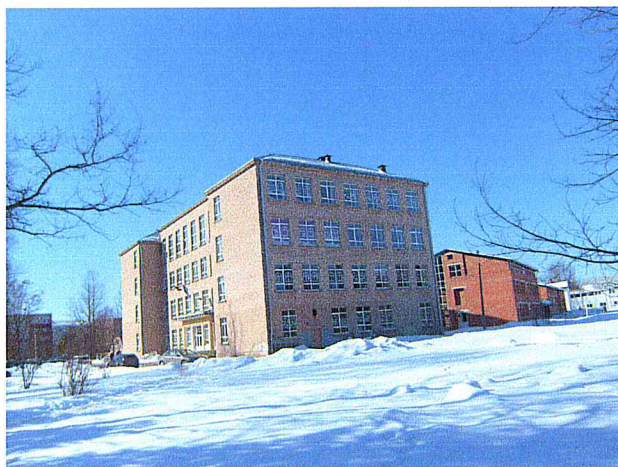
3. Ēkas DA skats.

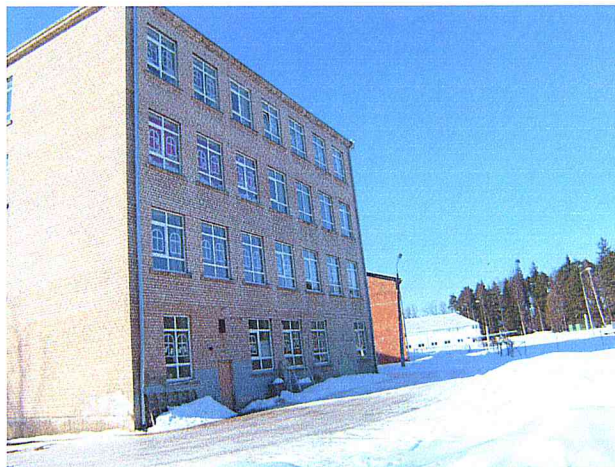
4. Gala fasāde.

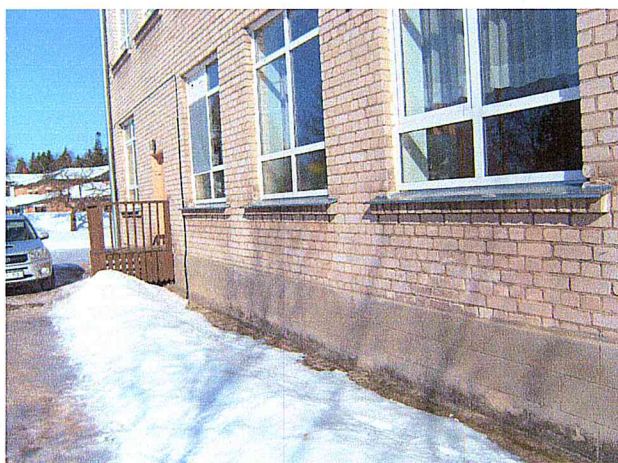
<b><u>2.1.Pamati</u></b> Saliekamie dz/betona bloki un monolītie betona lentveida posmi. Deformācijas un plaisas nav konstatētas. Nav organizēta atmosfēras ūdeņu novadīšana no ēkas pamatiem, kā arī no pagraba sienām. Jāatjauno bojātās apmales apkārt ēkām. Apmierinošā tehniskā stāvoklī.		<b>Nolietojums %</b> 35% NK-125 FK-51  N-3g
<b><u>2.2.Pagraba sienas.</u></b> Bez pagraba.		<b>Nolietojums %</b>
<b><u>2.3 Sienas.</u></b> Ķieģeļu mūra nesošās sienas 510 un 380 mm biezumā no māla un silikātu ķieģeļiem, dažādā tehniskā stāvoklī. Vietām ir ārsienas bojājumi nesalaboto notekūdeņu reņu un dzegu dēļ. Ārsienas siltumpretestība neatbilst mūsdienu siltumtehnikajām prasībām. Nepieciešama siltināšana .		<b>Nolietojums %</b>  45% NK-125 FK-51 N-1g
<b><u>2.4. Pagraba pārsegums.</u></b> Bez pagraba.		<b>Nolietojums %</b>

5. Ēkas apmale.

Esošo nesošo konstrukciju tehniskais stāvoklis atļauj veikt ēkas rekonstrukciju pie nosacījuma, ja tiek pārmūrēti izdrupušie sienas ķieģeļi, pastiprinātas logu pārsedzes piebūvē un izbūvēta betona apmali ap ēku. Jāatjauno inženiertīkli – centrālā apkure, ventilācija, ūdensvads, kanalizācija un elektroapgāde.

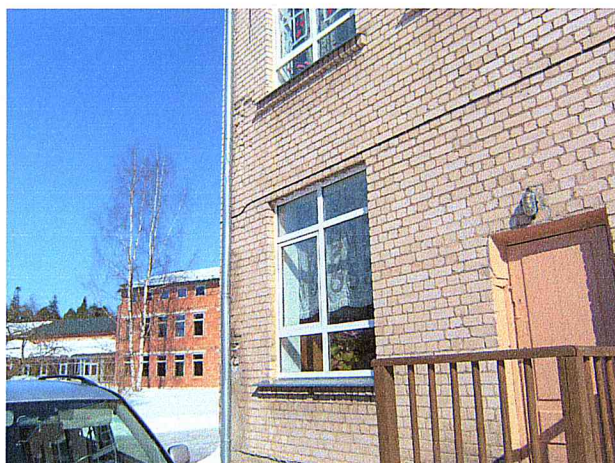
6. Jumta noteka pie ēkas stūra.

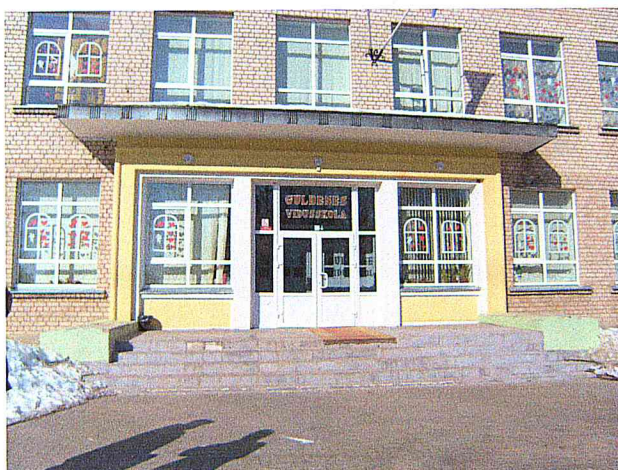
7. Ēkas centrālā ieeja.

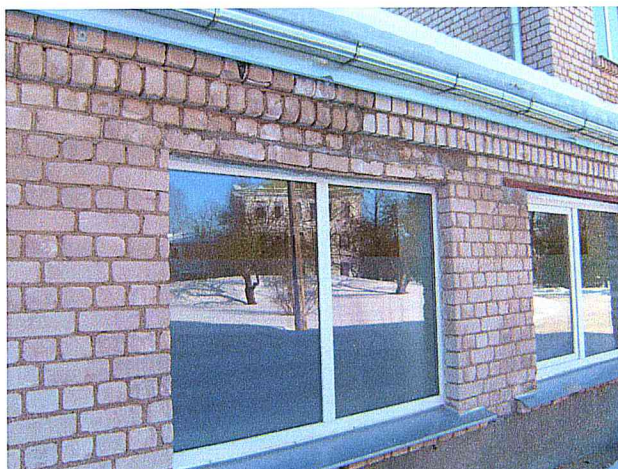
8. Deformējusies loga pārsedze piebūvei.

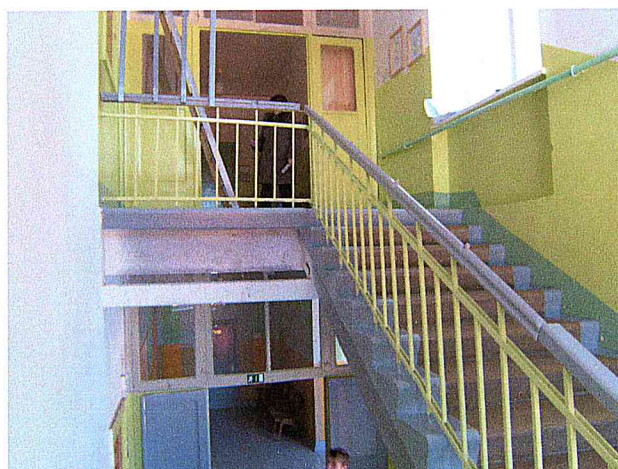
<p><b><u>2.8. Kāpnes.</u></b>          Dzelzsbetona kāpnes ar laidsijām, margām un koka lenteriem. Atsevišķās laidsiju balsta vietās ir nostiprinātas. Vietām pakāpieni ir izdiluši.          Nepieciešams veikt pakāpienu virsmas remontu..</p>	<p><b>Nolietojums %</b>          40%          NK-100          FK-51          N-5g</p>
<p><b><u>2.9. Starpsienas,</u></b>          Starpsienas pusķieģeļu mūra ar abpusēju apmetumu. Atsevišķās vietās ir plaisas griestu pieslēgumu vietās. Starpsienas tehniskais stāvoklis kopumā apmierinošs.</p>	<p><b>Nolietojums %</b>          45%          NK-60          FK-51          N-5g</p>
<p><b><u>2.10. Grīdas.</u></b>          Pamatā ir koka dēļu grīdas ar mainīgu segumu materiālu. Atsevišķās telpās grīdas ieklātas ar linoleju un šķiedru plašu segumu ir nodilušas. II, III, un IV stāva gaitenēs grīdas ir izdilušas ar lielām spraugām starp dēļiem. Nepieciešama renovācija.</p>	<p><b>Nolietojums %</b>          45%          NK-40          FK-51          N-1g</p>

9. Saliekamās dzelzsbetona kāpnes ar pastiprinātiem laidiem un laukumiem.

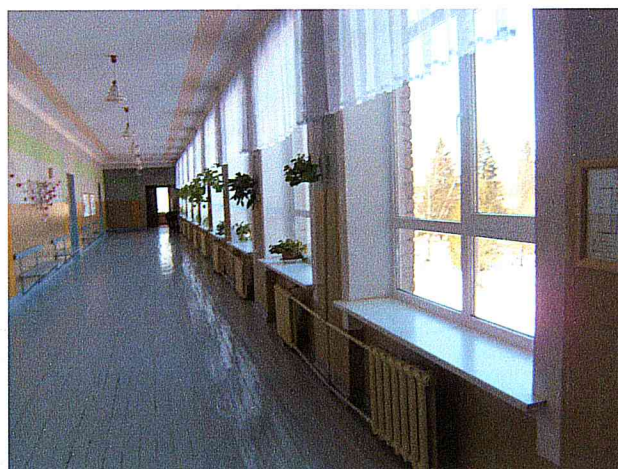
10. Skolas gaitenis ar apkures sistēmu.

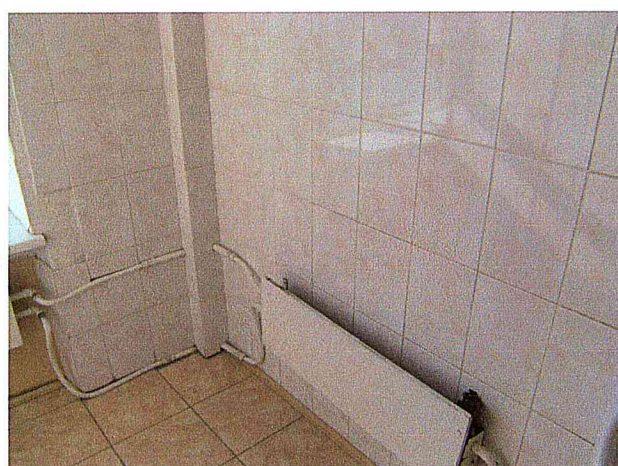
11. Apkures konvektors sanmezglā.

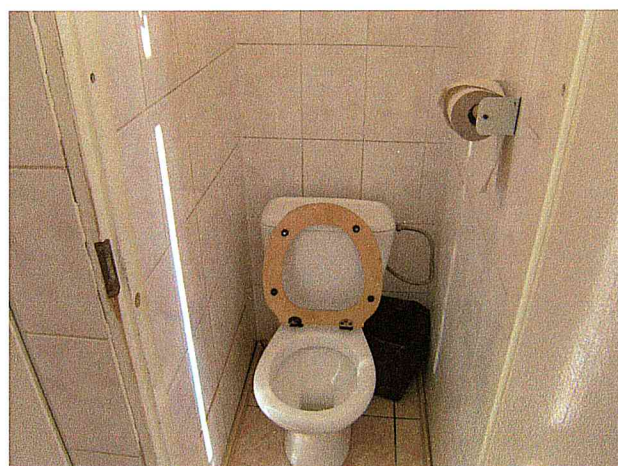
12. Tualetes kabīne.

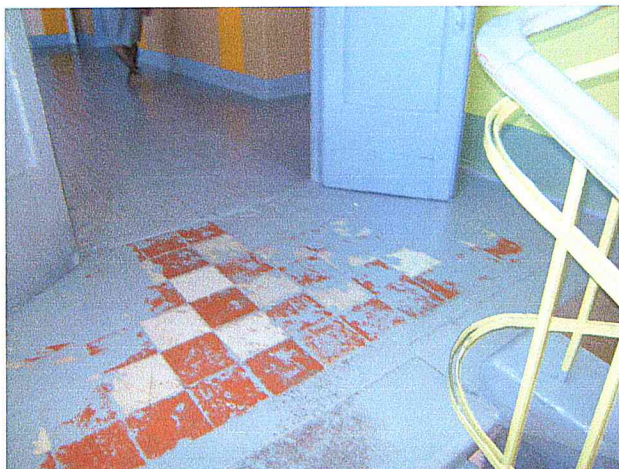
13. Nodilis krāsojums kāpņu laukumos.

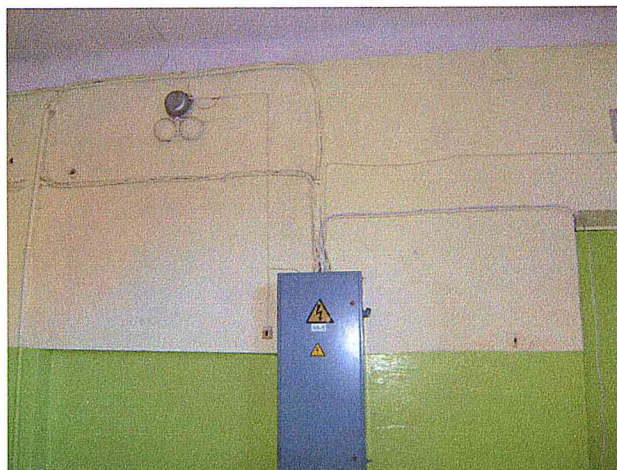
14. Elektrības sadales skapis.

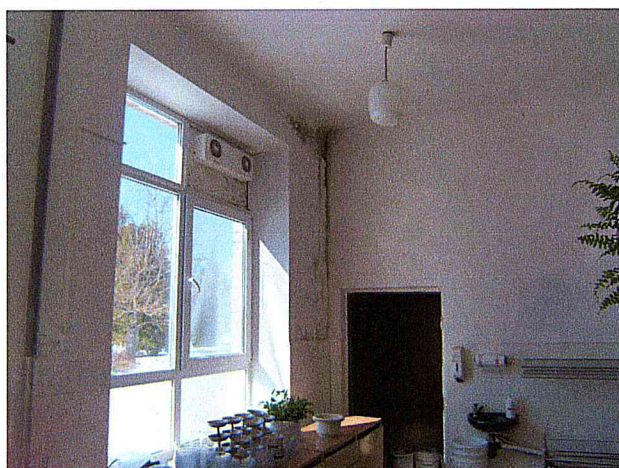
15. Virtuves logs ar nosūces sistēmu.

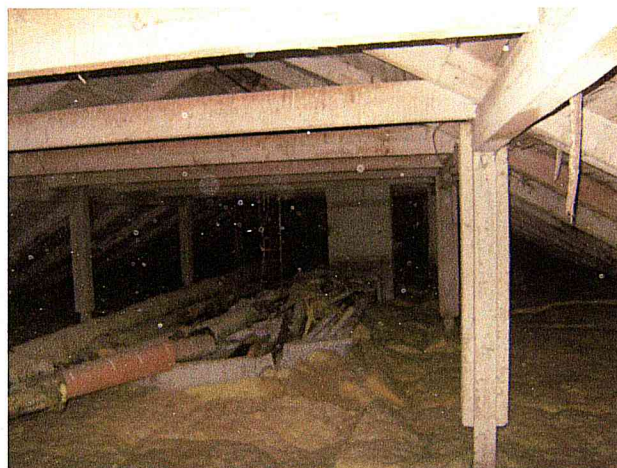
16. Bēniņi ar nepietiekamo pārseguma siltinājumu.

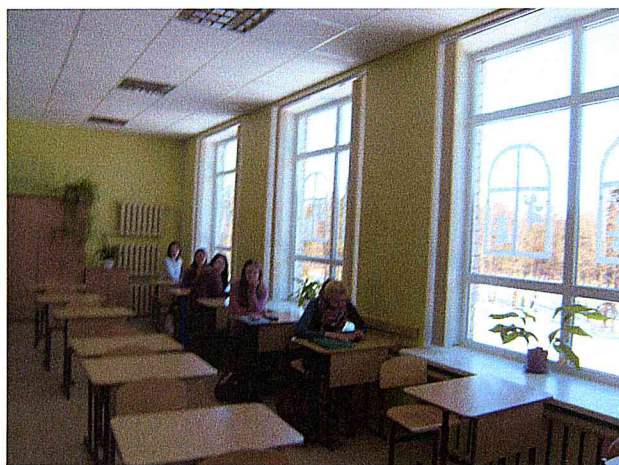
17. Mācību klase ar pakešu logiem.

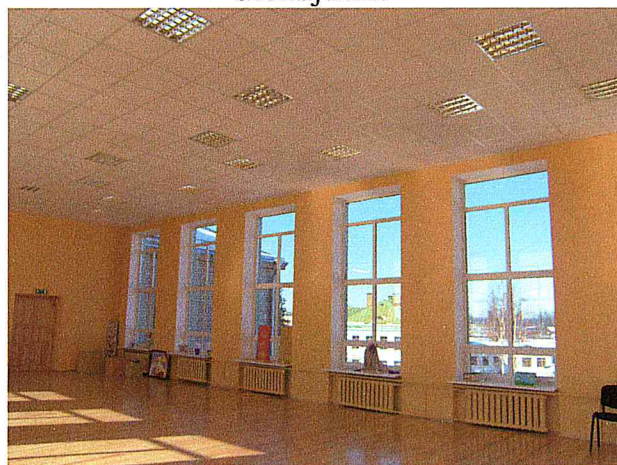
18. Aktu zāle ar apkures sistēmu.
