TORNĪŠA FASĀDES ASĪS A - B

TORNĪŠA FASĀDES ASĪS 1 - 2

OBJEKTS	Druvienas muižas pils tornīša atjaunošana "Pamatskola", Druvienu pag., Gulbenes nov.				
PASŪTĪTĀJS	Gulbenes novada dome Reģ. Nr.90009116327 Ābeļu iela 2, Gulbene, Gulbenes nov. LV- 4401				
PROJEKTĒTĀJS	Anita Vaska Skolas iela 5/8-22, Gulbene, LV 4401 tel.29141961				
RASĒJUMS	Tornīša fasādes asīs B - A, 1 - 2				
BPV/ Būvpr.d.v.	A. Vaska			Mērogs	1 : 100
Arhitekta	A. Vaska		13.01.2017	Stadija	
	Arh.prakses sertifikāts Nr.10-1089			Lapa	AR - 5
				Lapas

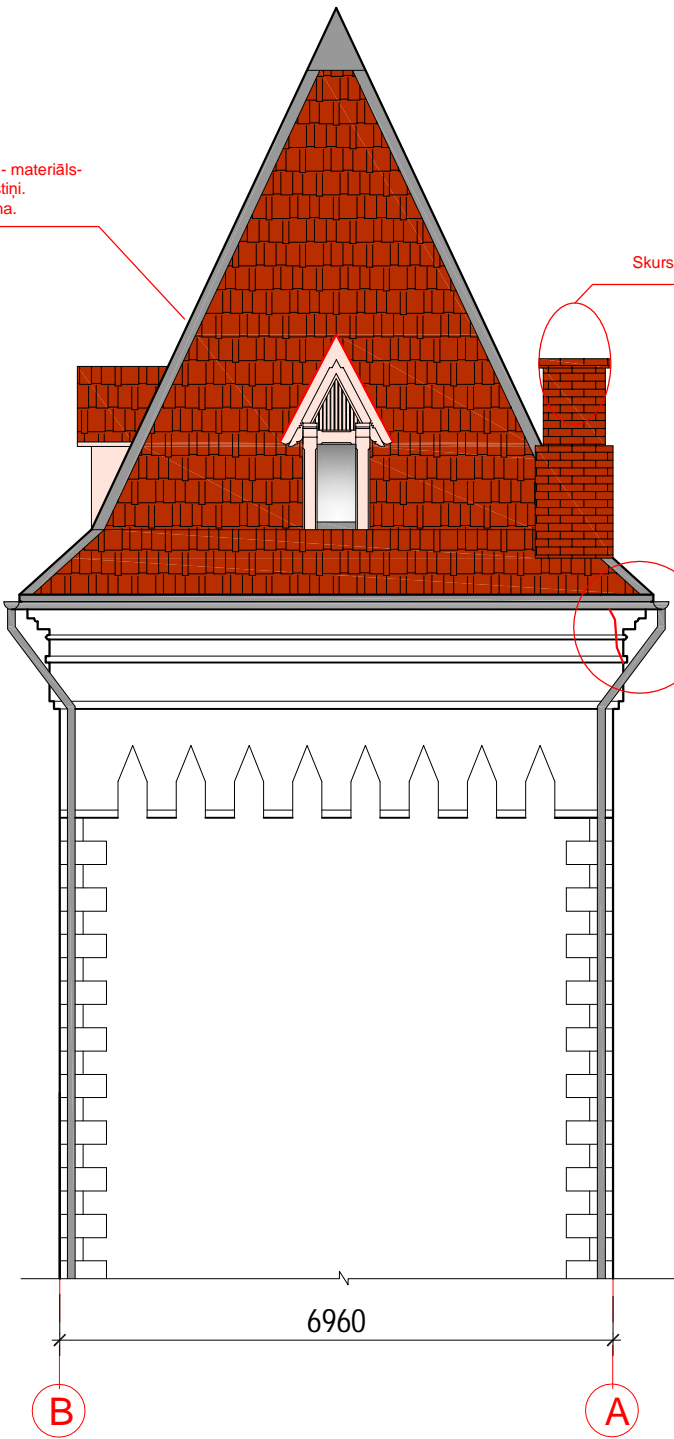
Jumta seguma atjaunošana - materiāls-
māla "bebrastes" veida dakstiņi.
Skārda elementu atjaunošana.

Skursteņa augšdaļas pārmūrēšana

Drūpošās dzegas stūra nostiprināšana

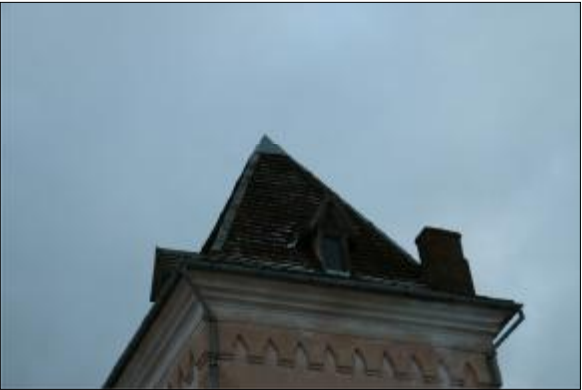
Dzegas mezgla atjaunošana.
Nokalt dzegas apmetumu ap plaisas vietām, lai konstatētu, vai plaisas iet pa mūra šuves vietu vai arī pa ķieģeļiem.
Ja plaisa iet pa mūra šuves vietu, nepieciešam mūra injecēšana, ja paķieģeļiem, dzega jāpārmūrē.

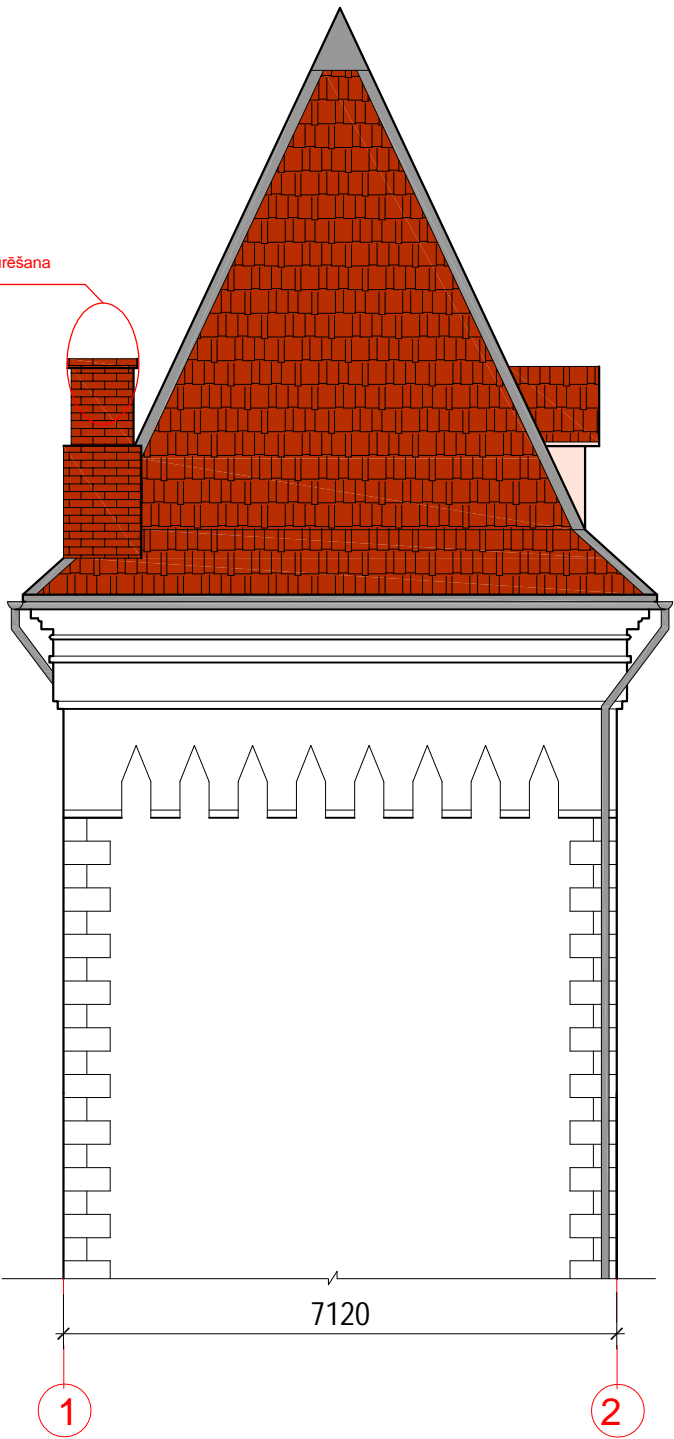
Skursteņa augšdaļas pārmūrēšana
