TORNĪŠA FASĀDES ASĪS A - B

OBJEKTS	Druvienas muižas pils tornīša atjaunošana "Pamatskola", Druviene, Druvienas pag., Gulbenes nov.				
PASŪTĪTĀJS	Gulbenes novada dome Reģ. Nr.90009116327 Ābeļu iela 2, Gulbene, Gulbenes nov. LV- 4401				
PROJEKTĒTĀJS	Anita Vaska Skolas iela 5/8-22, Gulbene, LV 4401 tel.29141961				
RASĒJUMS	Tornīša fasādes asīs A - B, 2 - 1				
BPV/ Būvpr.d.v.	A. Vaska			Mērogs	1 : 100
Arhitekta	A. Vaska		13.01.2017	Stadija	
	Arh.prakses sertifikāts Nr.10-1089			Lapa	AR - 4
				Lapas

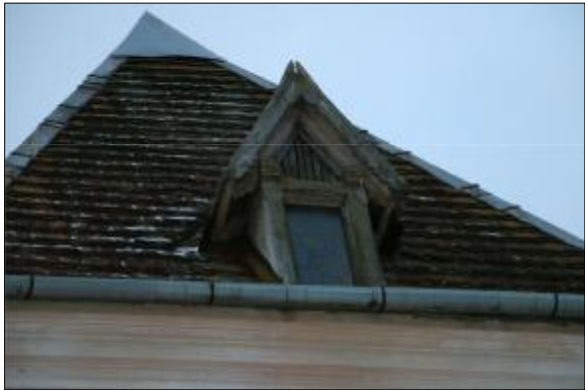
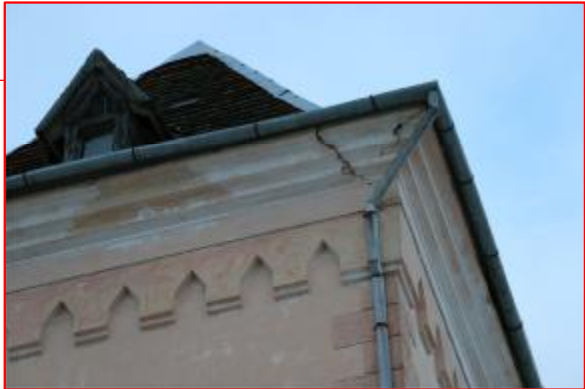
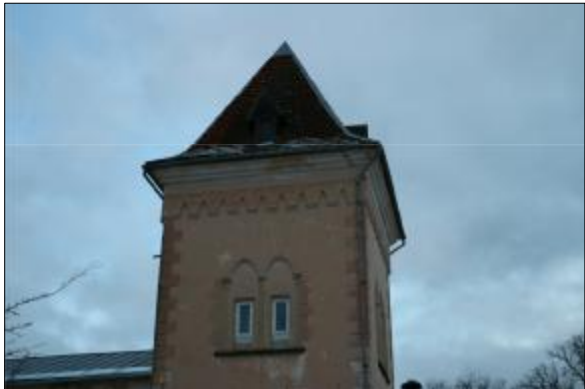
Drūpošās dzegas stūra nostiprināšana

Dzegas mezgla atjaunošana.
Nokalt dzegas apmetumu ap plaisas vietām, lai konstatētu, vai plaisas iet pa mūra šuves vietu vai arī pa ķieģeļiem. Ja plaisa iet pa mūra šuves vietu, nepieciešam mūra injecēšana, ja pakieģeļiem, dzega jāpārmūrē.
